四日市市

F様賃貸住宅

2025/03/05

# 要約

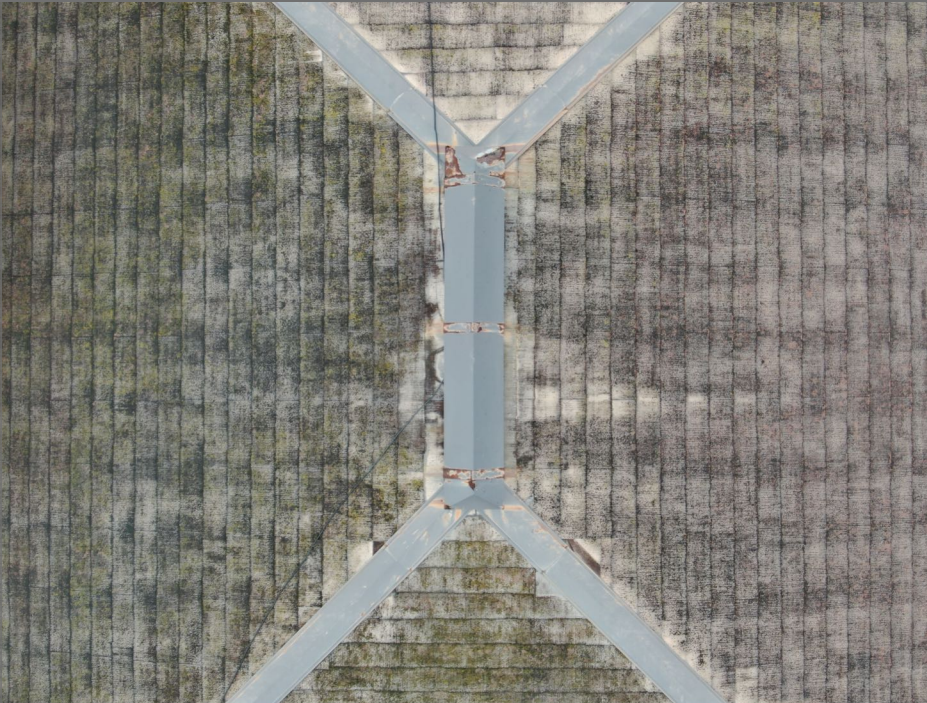
No.1

棟部全体写真

屋根鉄板類（棟・のぼり鉄板）屋根材（カラーベスト）とも全体的に老朽化が顕著であった

既に屋根瓦材の強度も無い（人が上がって作業できない状態）と思われ、雨水の浸透で屋根下地材（木材）も朽ちはじめている事が想像できますので、弊社からは屋根の葺き替えをお勧めします。但し、お知り合いの専門家などに相談して塗替えが可能なら早い段階で塗膜を強化（屋根塗装）する事をお勧めします。

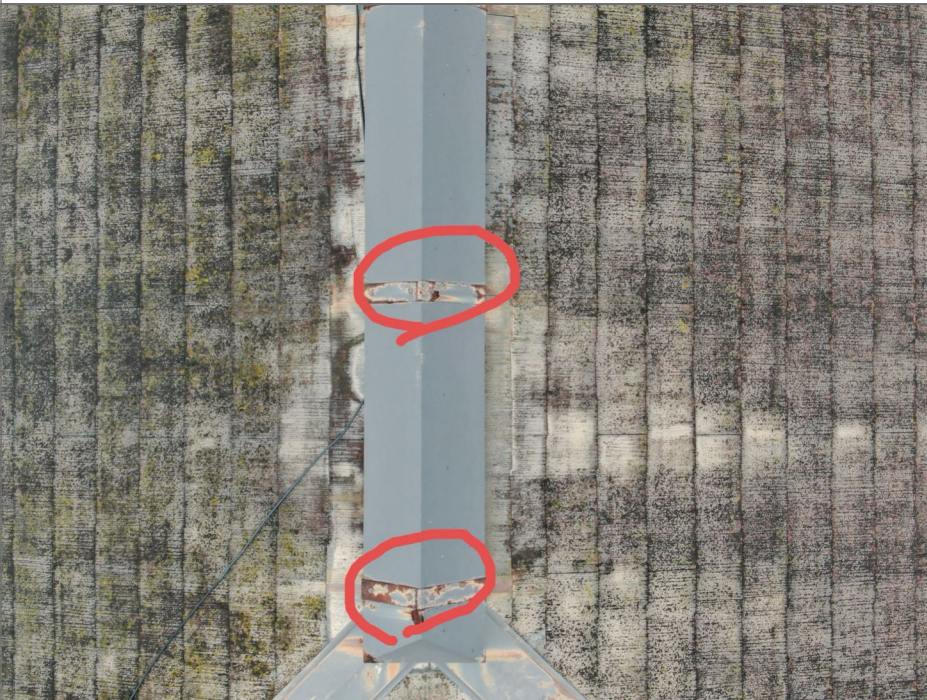
No.2

屋根棟部①

棟鉄板継部の防水シーリング剤は経年劣化で風化してしまった様子、また、固定ビスの防水シールも風化していました

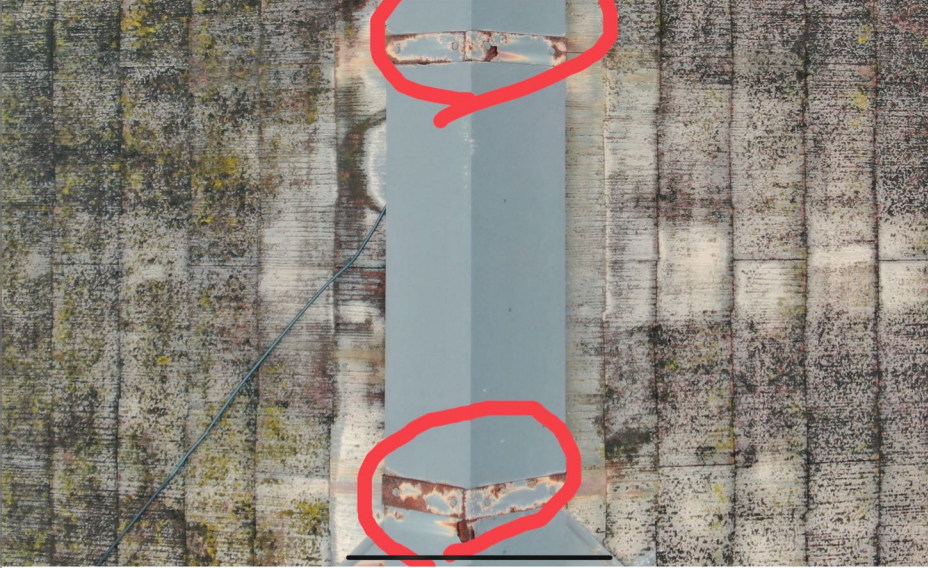
No.3

屋根棟部①

また、その事により鉄板端部は既に錆付きが顕著で、鉄板役物が朽ち始めている様に見受けられます。

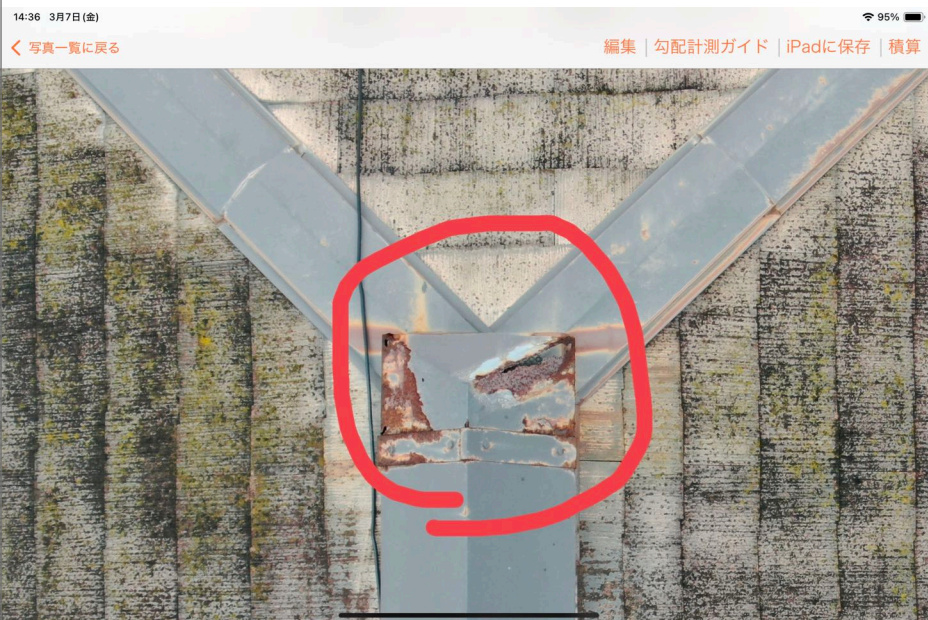
No.4

屋根棟部②

屋根棟部①同様でした

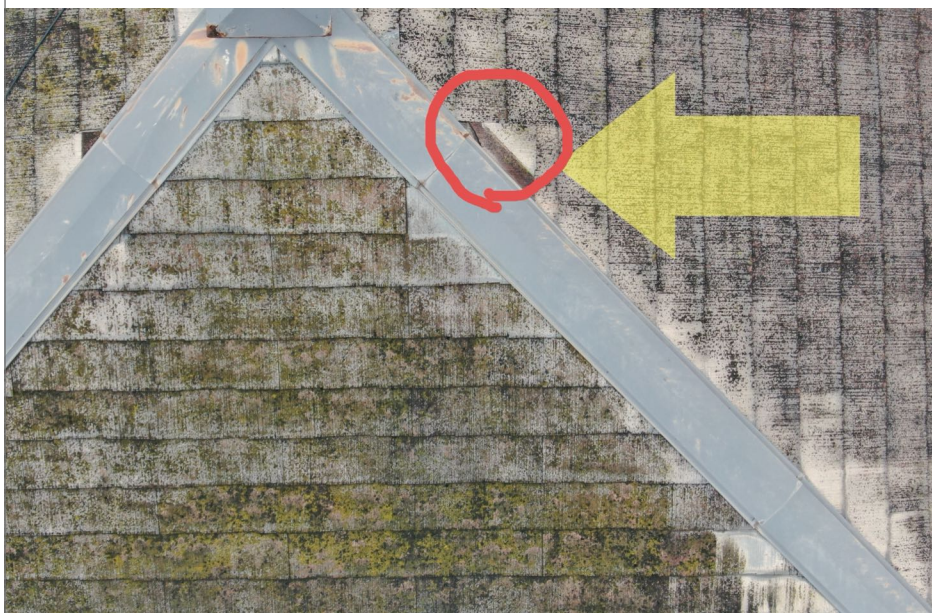
## No.5

### 棟に近い瓦材

台風の飛来物の影響なのか瓦に欠損が見られました。

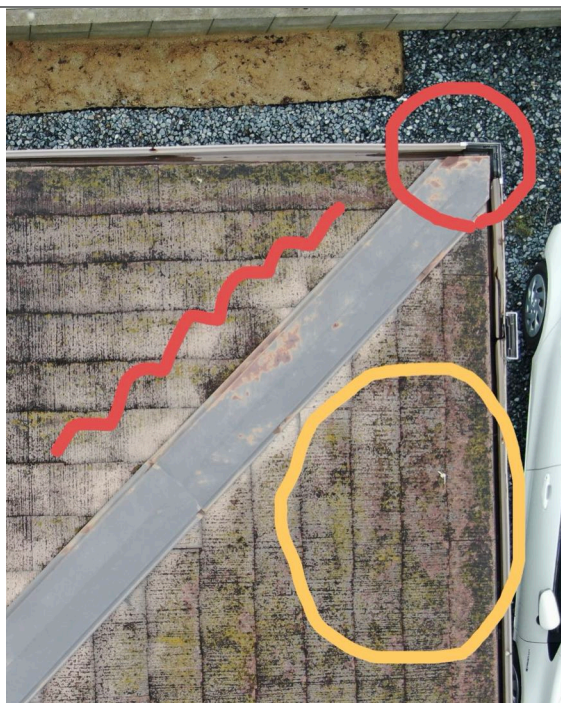
## No.6

### 南側のぼり先端と瓦材

のぼり鉄板材は既に錆が発生しています。瓦材も塗膜は風化して防水性能は無いと見受けられます。

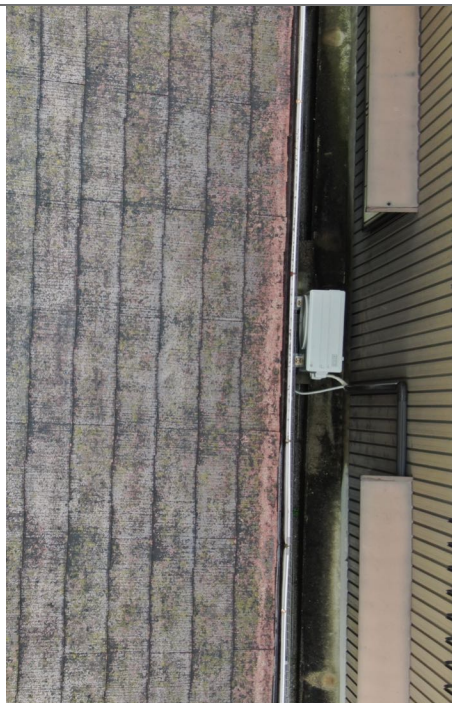
No.7

東側隣地隣接屋根材

他と同様で塗膜は紫外線劣化により、既に防水性能は期待できない状況であると判断します。

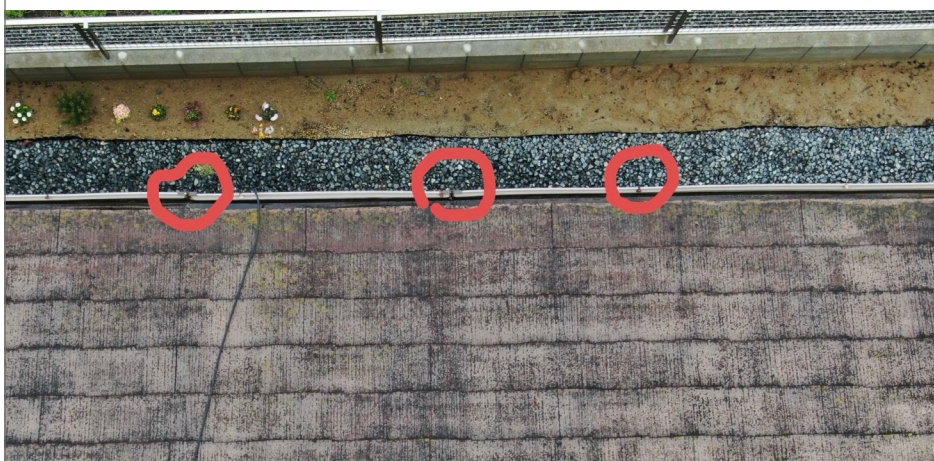
No.8

軒樋①

顕著な詰まりや脱落は見られませんでした。が、受け金具は錆が見られました。

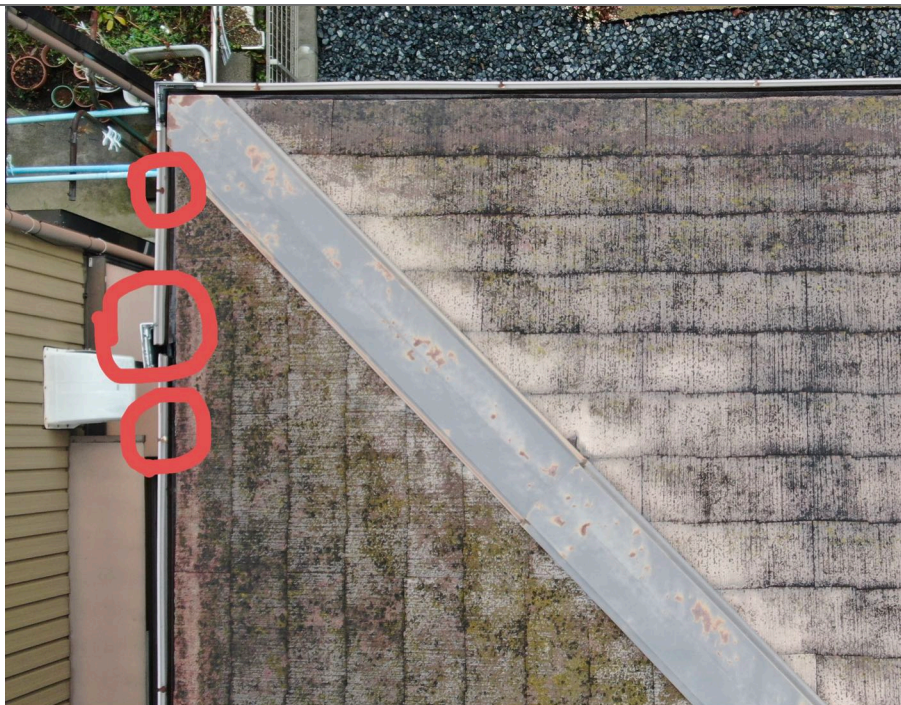
No.9

軒樋②

軒樋①同様錆が顕著でした。また、その事により軒樋の勾配が不均一になり、雨水の滞りが見られました。

今回の空撮による屋根点検では台風時の飛来物によると思われる瓦材の破損、欠けが見られました。また、全体的に紫外線劣化による塗膜の風化や剥がれが確認されました。樋については顕著なのつまりは見受けられませんでした。軒樋受け金具の錆が原因なのか、適切な勾配（逆勾配になったりして）が確保されず雨水が滞っている部分が多く見られ、その事が原因で自重が加わり年々垂れ下がる事が懸念されます。

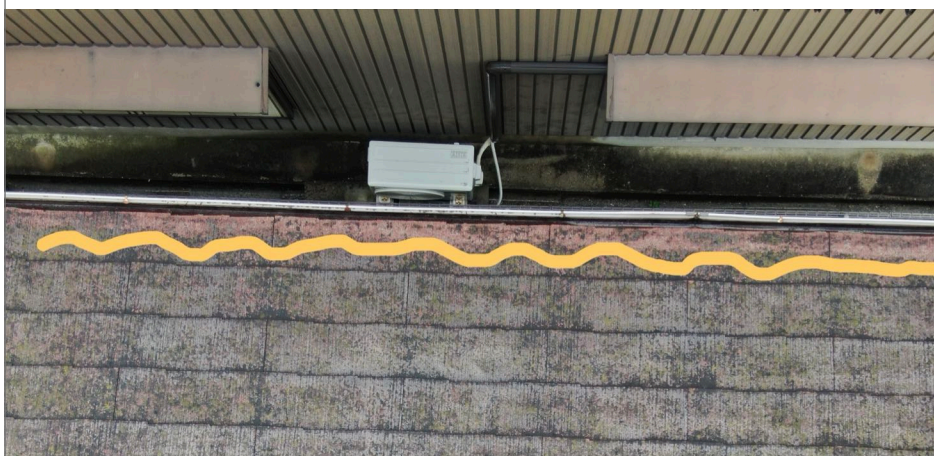
No.10

東側隣地側屋根材

全体的に言えますが、紫外線劣化による塗膜の風化で、瓦材に苔や水垢が張り付き、美観も損なわれている状況でした。
